Sanierung Bunker Albula Strasse 2015/2016

Die Sanierung der komplizierten Steinhaufentarnung und im Innern des Bunkers Albula Strasse sind kein einfaches Unterfangen. Auf die Erfahrungen der Festungswächter, welche die Tarnung in den 1950er Jahre erstellt hatten, konnte nicht mehr zurückgegriffen werden. Pläne oder Aufzeichnungen des damaligen Baus existieren nicht. Baukosten sind keine überliefert. Ideen für gute Sanierungsmethoden sind gefragt, die den denkmalpflegerischen Ansprüchen entsprechen und dauerhaft und witterungsbeständig sind. Die Sanierung muss sorgfältig geplant werden, um böse Überraschungen zu vermeiden.

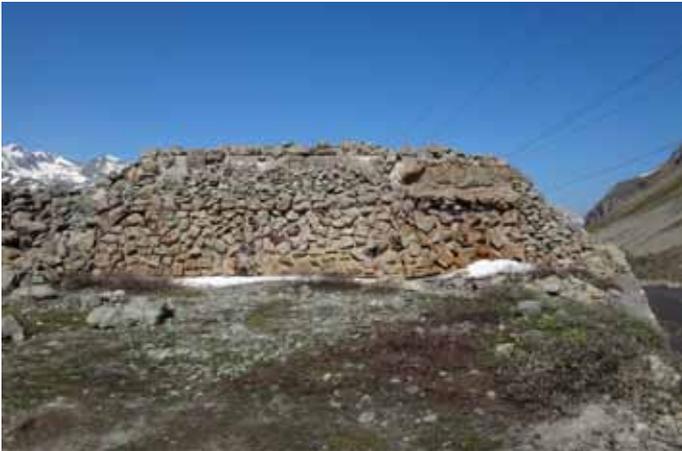
Baufällige, einsturzgefährdete Tarnung der Scharntentarnung vor Sanierungsbeginn.

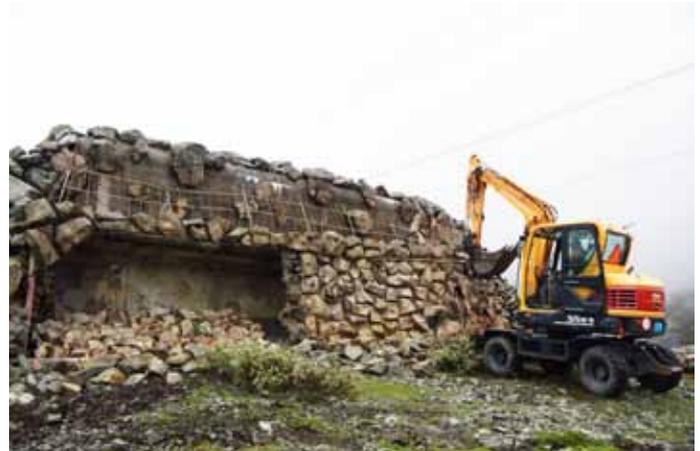
Schwierige Demontage der alten Scharntentarnungstore. Der Druck auf der gesamten Konstruktion ist gefährlich gross.

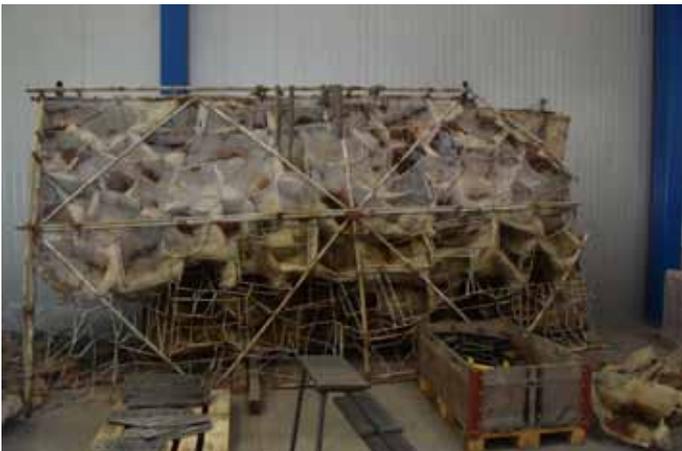
Die alten Scharntentarnungstore während der Restaurierung in der Halle der Firma Toscano Stahlbau.

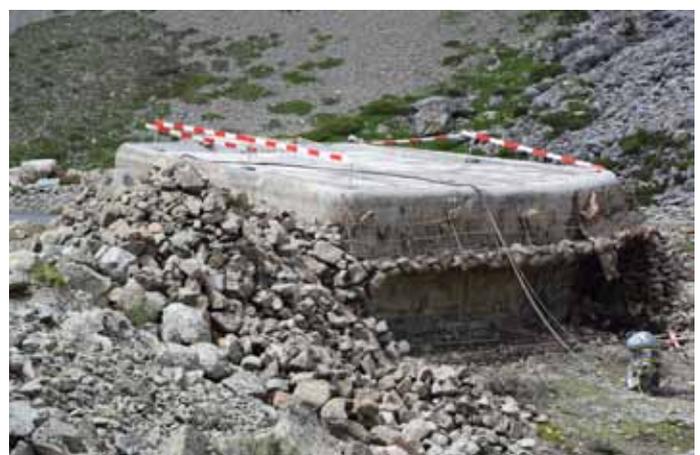
Der schadhafte Beton des Bunkerdaches muss stellenweise bis in eine Tiefe von 30 cm saniert werden.

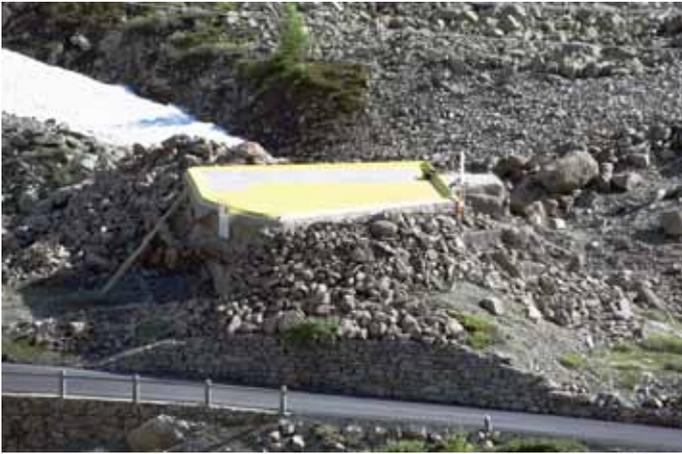
Das Bunkerdach wird mit Abdichtungsfolien belegt und verschweisst, die normalerweise zur Wasserverdrängung im Stollenbau eingesetzt werden.

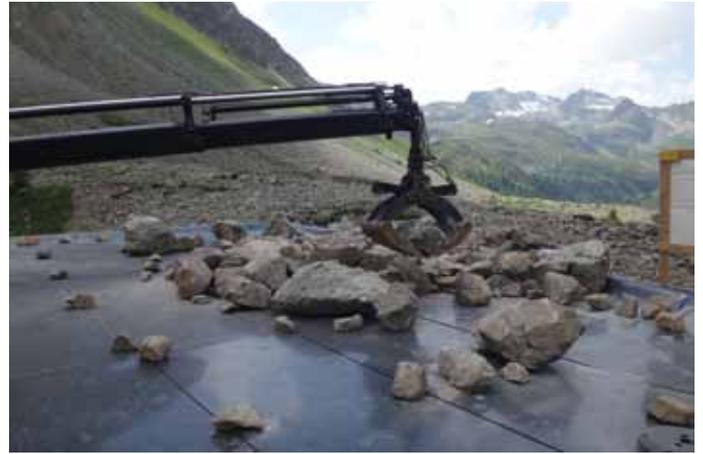
Die Abdichtung wird vor dem Wiedereindecken mit Kunststoffmatten vor Beschädigungen geschützt.

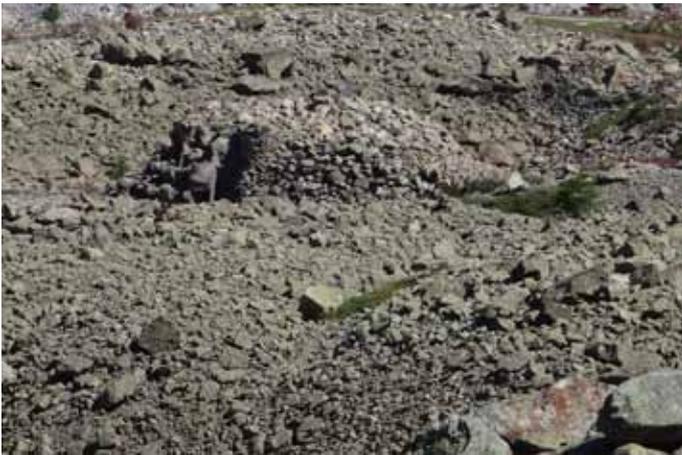
Der wieder originalgetreu getarnte Bunker nach dem Abschluss der Dachsanierung.

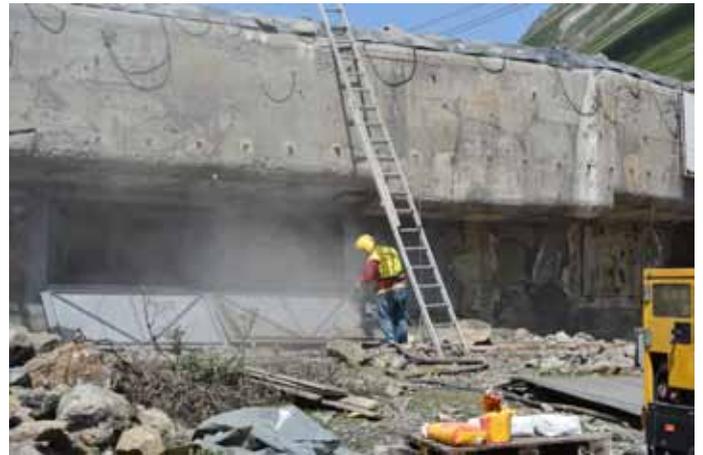
Die verrosteten Scharntore werden sandgestrahlt.

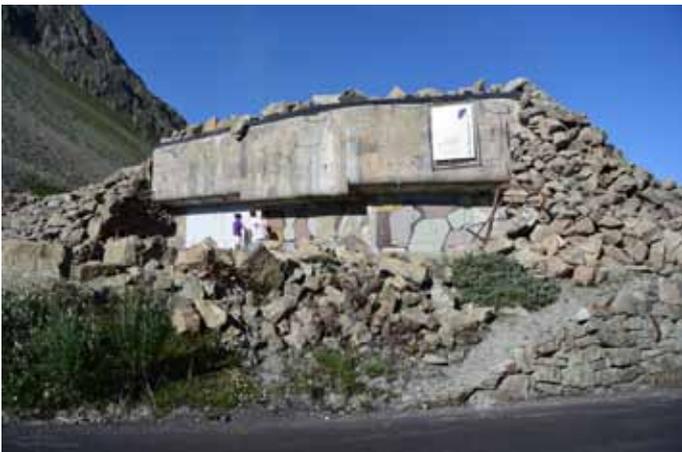
Die sandgestrahlten Scharntore werden mit einem Rostschutzanstrich versehen und nachher originalgetreu wieder bemalt.

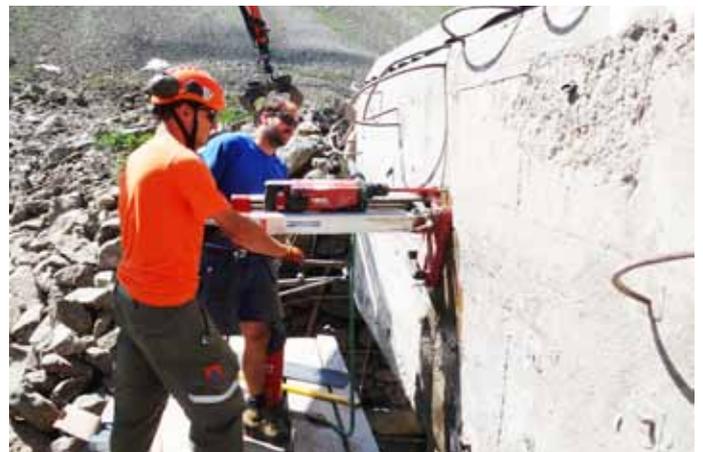
Ueber 100 Ankerlöcher werden für die Montage der neuen Stahlkonstruktion ins Bunkerdach gebohrt. Es gab keine Bohrung, bei der nicht wenigstens ein Armierungseisen durchbohrt werden musste.

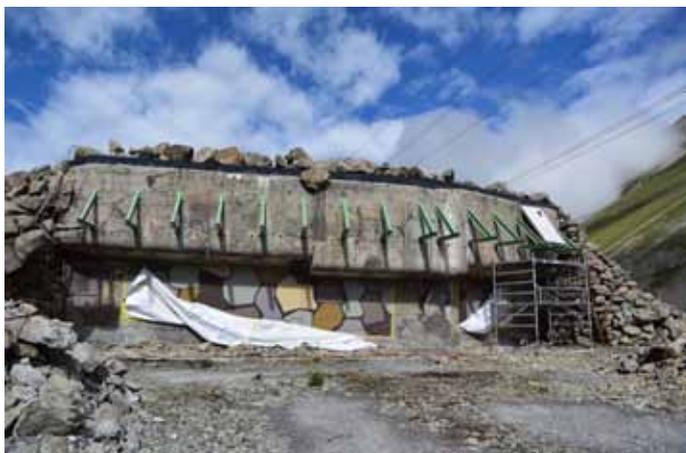
Die neue Stahl-Tragkonstruktion wird montiert...

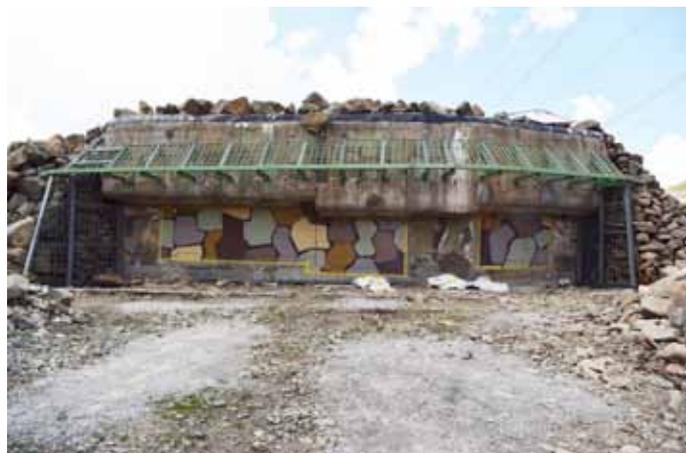
...und das instabile Trockenmauerwerk links und rechts mit einer vor Ort eingepassten Stahlkonstruktion stabilisiert.

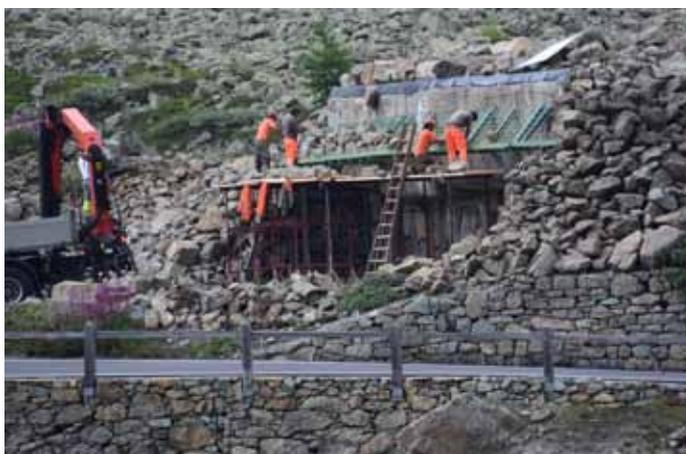
Die Bruchsteinvormauerung des Bunkerdaches wird von Maurern der Baufirma Broggi Lenatti und von Rekruten des Zivilschutzes neu erstellt. Es ist schwierig, nicht eine schöne sondern eine möglichst wilde Vormauerung zu bauen.

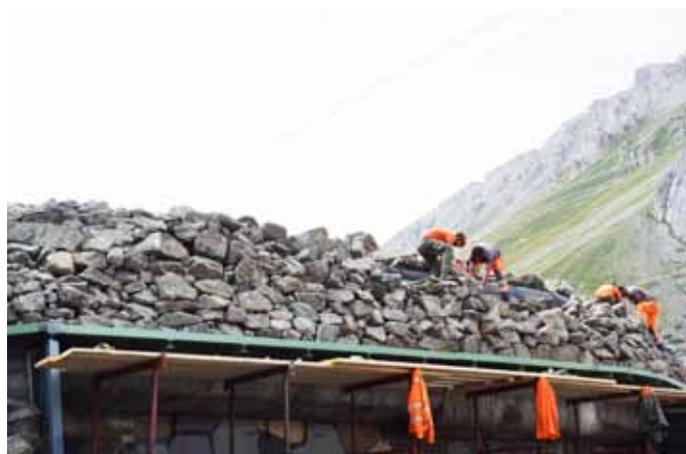
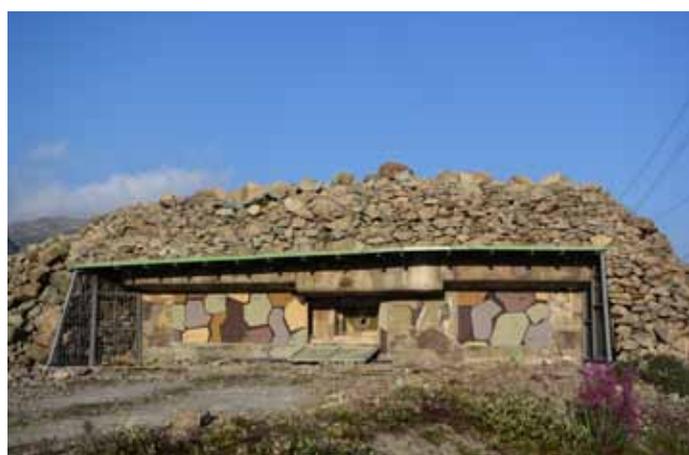
Bis auf die Bemalung der Betonflächen ist die Scharfront restauriert.

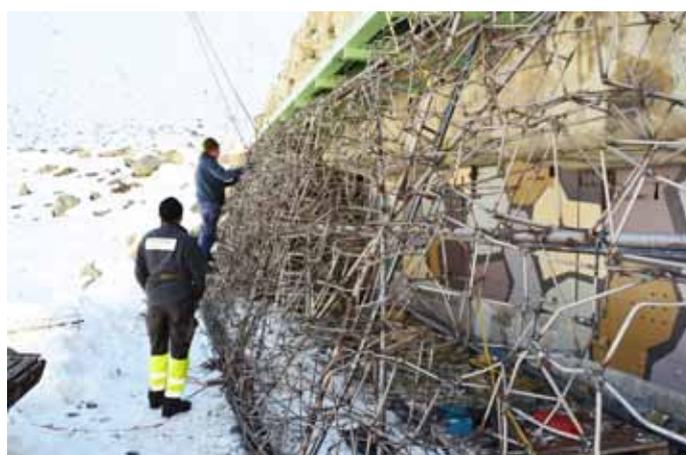
Die alten, restaurierten und verstärkten Tarnungstore werden vor der Rostschutzbehandlung probemontiert, damit nicht nach der Rostschutzbehandlung mit dem Schweißbrenner noch Korrekturen vorgenommen werden müssen.

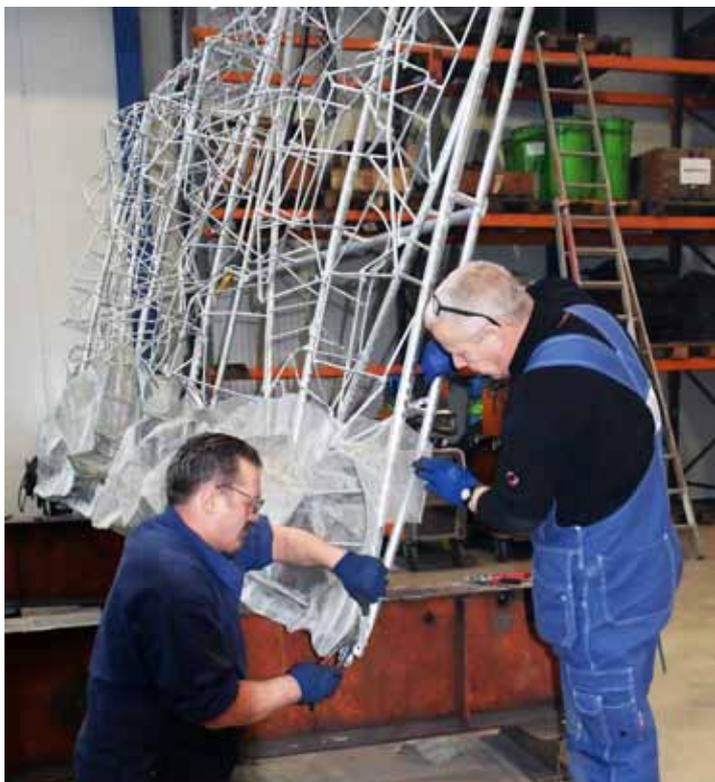
Eine in Vergessenheit geratene Technik muss wieder erfahren, erlernt werden: wie bespannt man auf effiziente Art und Weise die rekonstruierten Felszahnmodelle auf den Tarnungstoren mit dem feinmaschigen Drahtnetz, welches anschliessend noch mit zähflüssiger Farbe der Farbe des umliegenden Blockschuttes aus Albula Granit angepasst wird.

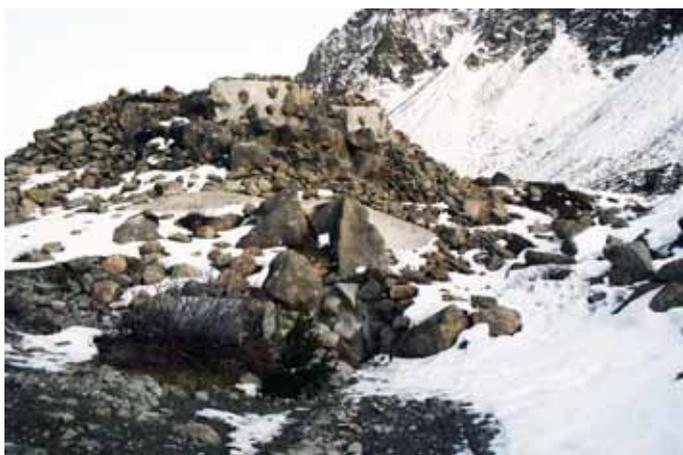
Während die alte Schartenfronttarnung mit Ausnahme der beweglichen Tarnungstore nicht mehr gerettet werden kann und neu erstellt werden muss, hat sich die Tarnung an der Bunkerwestseite so gut in die Landschaft integriert (Vegetation, Flechten, Moose, kleine Sträucher), dass ein Abbruch nicht in Frage kommt, obwohl von der durchgerostete Tragkonstruktion eine grosse Gefahr ausgeht. Eine andere Sanierungsstrategie muss gefunden werden: Sanierung von innen unter Beibehaltung der bestehenden Tarnungsoberfläche.

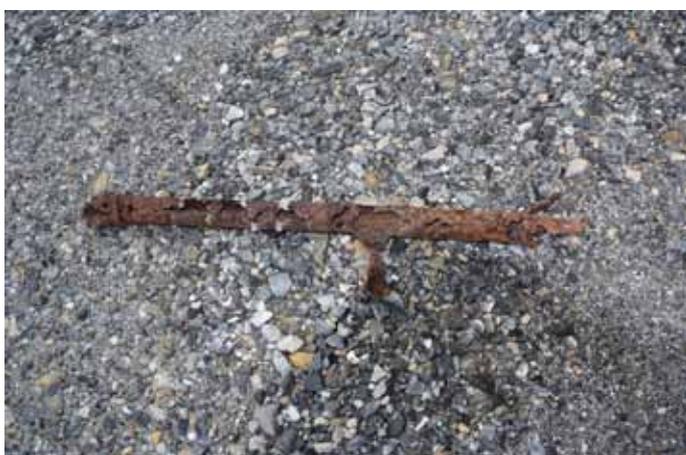
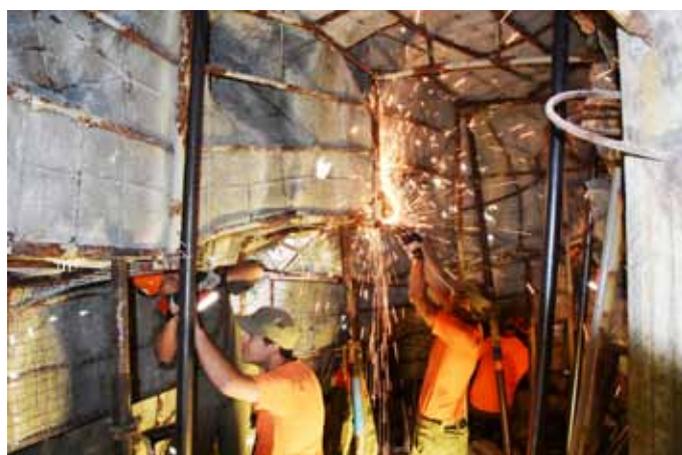
Die durchgerosteten Träger werden herausgetrennt und durch neue rostfreie Stützen ersetzt.

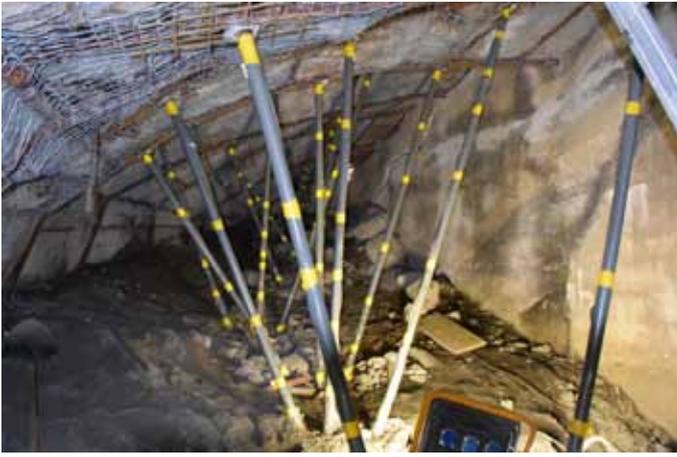
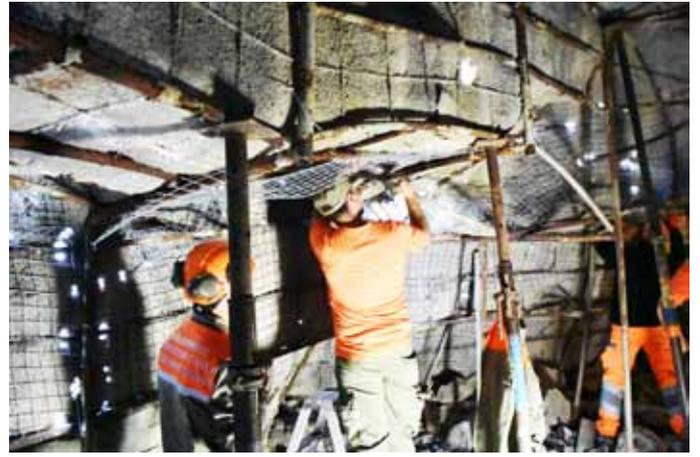
Unter dem bestehenden Spritzbeton wird in einem Abstand von ca. 3 cm ein zusätzliches Netz fixiert.

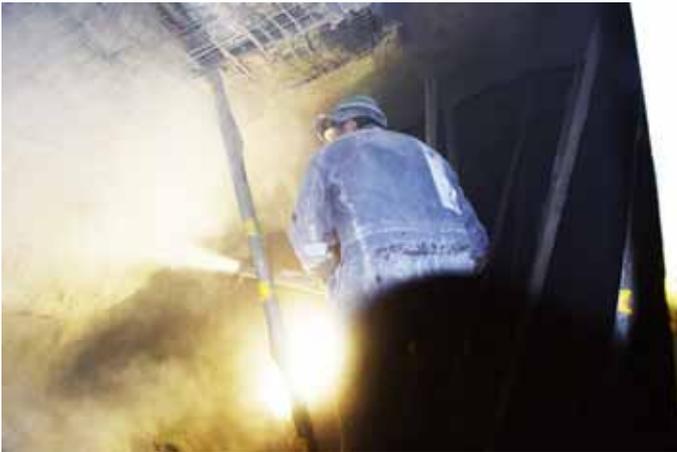
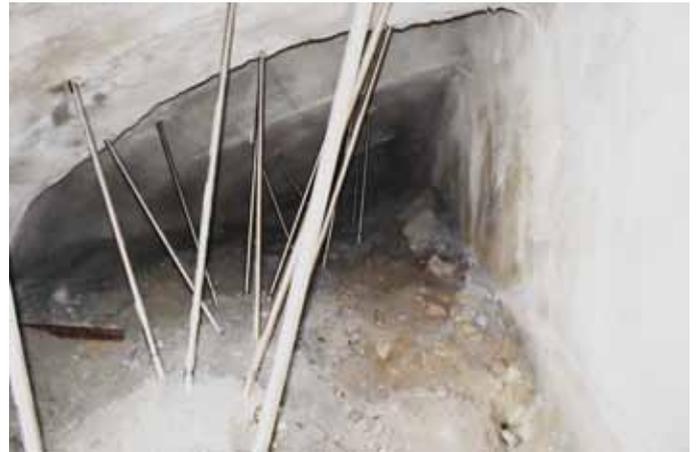
Eine ca. 5 cm dicke Spritzbetonschicht wird von unten aufgetragen. So kann die alte Tarnung nachhaltig stabilisiert werden.

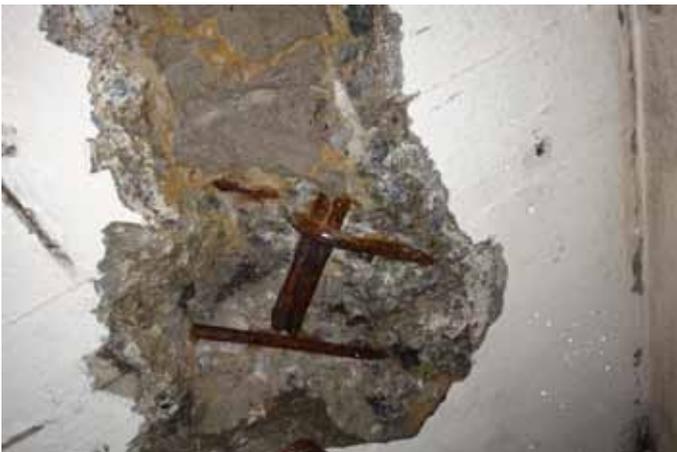
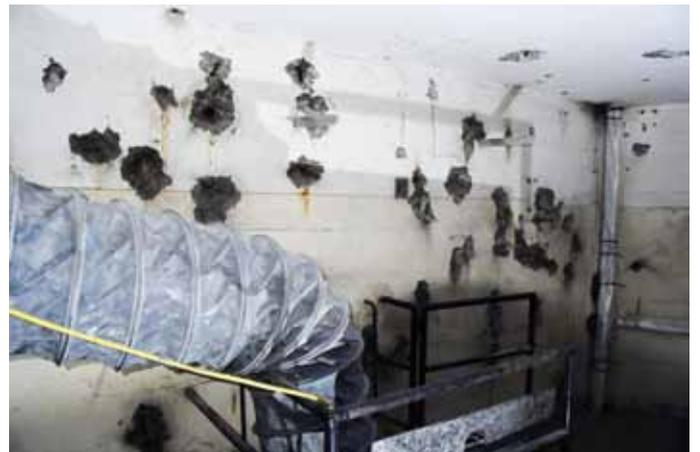
Durch das undichte Bunkerdach ist Wasser in den Bunkerbeton eingedrungen. Dieser hat sich fast wie ein Schwamm mit Wasser vollgesaugt. Ueber 300 Betonabplatzungen auf den drei Stockwerken sind die Folge.

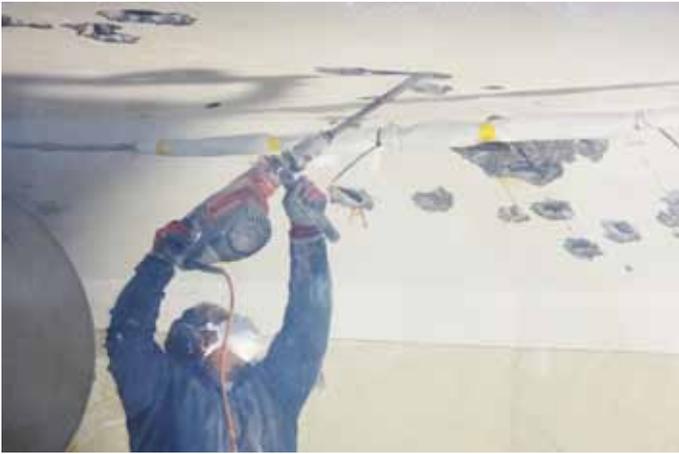
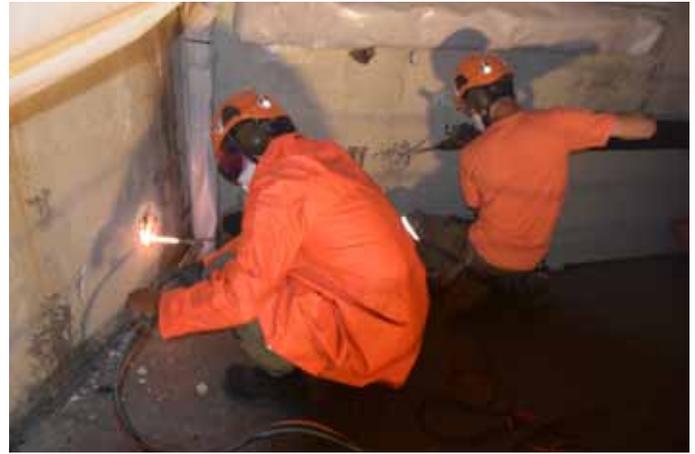
Die Betonabplatzungen werden freigespitzt und die rostigen Armierungseisenstücke herausgetrennt.

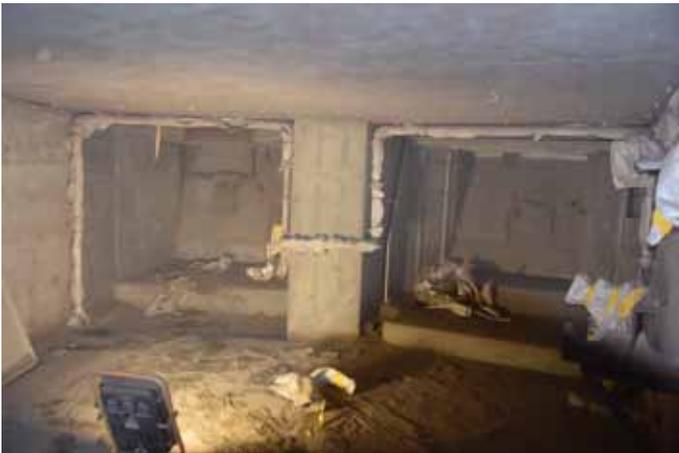
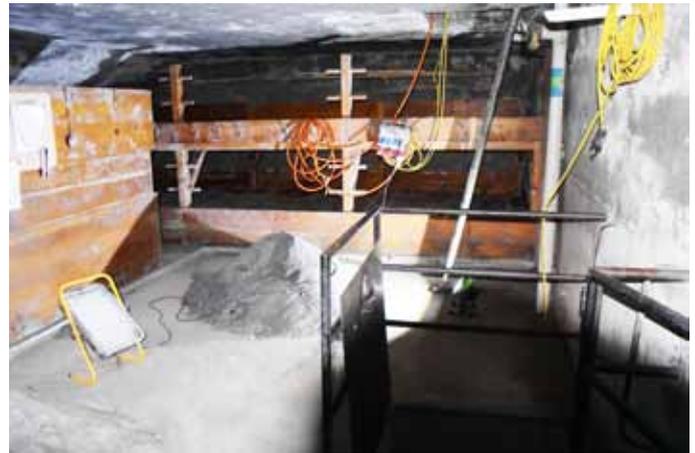
Wände und Decken werden sandgestrahlt.

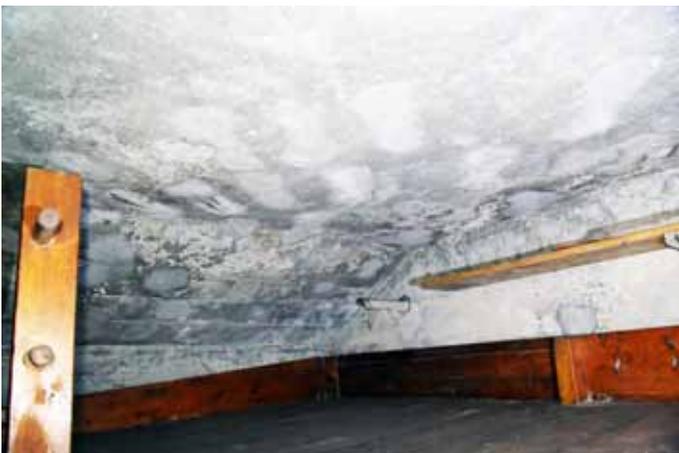
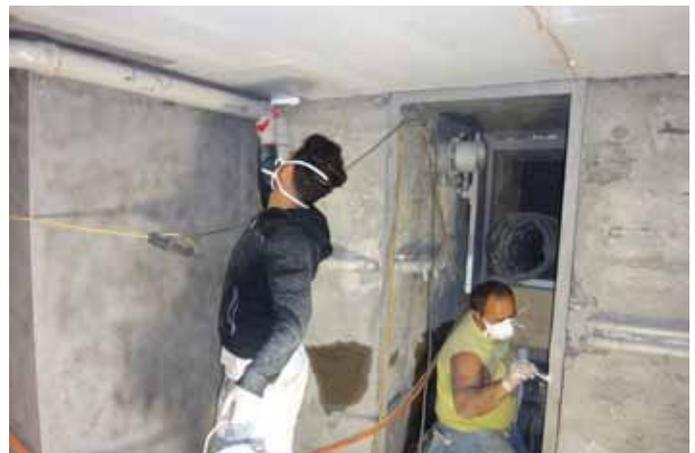
Der Beton wird mit Spezialmörtel reprofiliert und das ganze Bunkerinnere wird neu gestrichen.

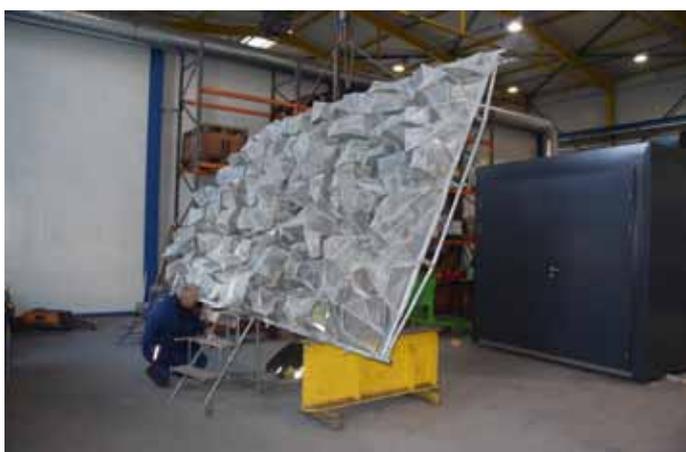
Die drei grossen Schartentarnungstore werden fertig mit Drahtgeflecht bezogen.

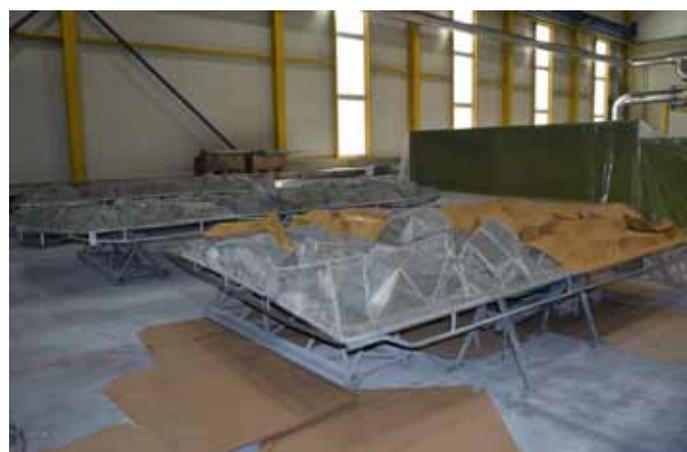
Das Drahtgeflecht wird mit einer Spachtelmassen in der Farbe des Grundtones bestrichen.

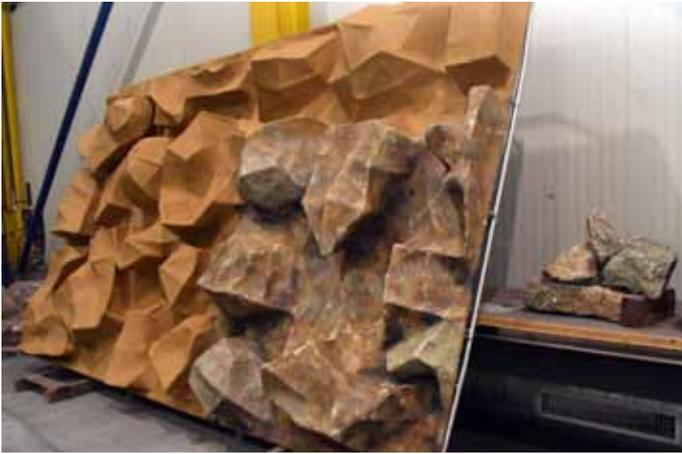
Gemäss dem Muster aus Origianl-Albulagrinit werden die Tore bemalt.

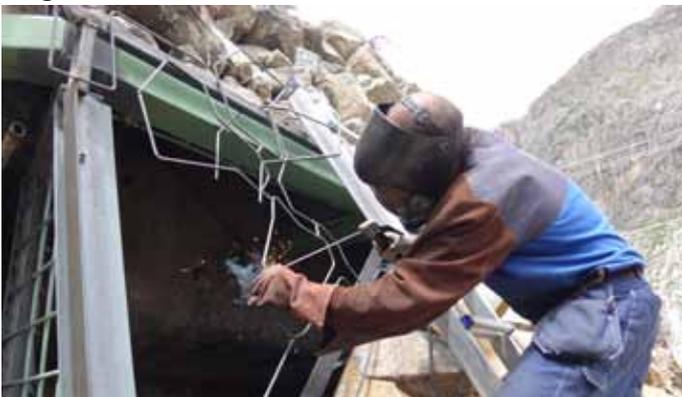
Die fehlenden Steinblockstrukturen müssen ergänzt werden. Eine Sisyphusarbeit...

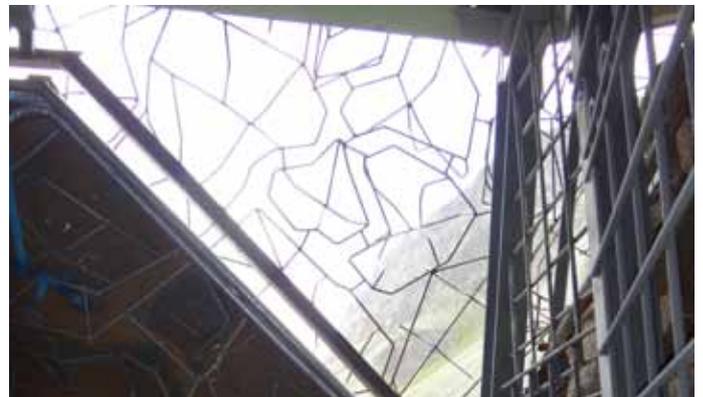
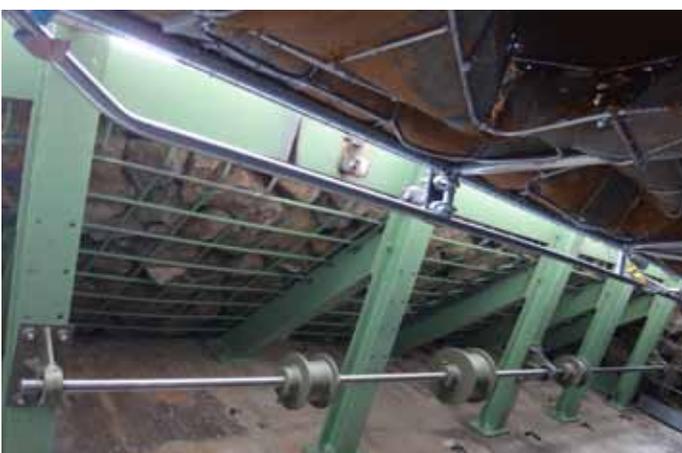
Die Rollen und Züge für das Senken und Heben der Tarnungstore werden installiert und die Seile angepasst.

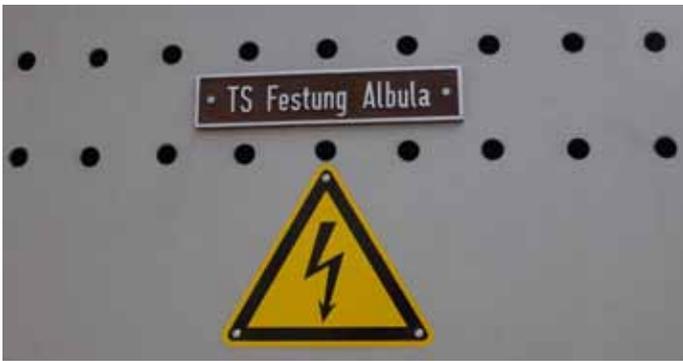
Das alte Tankbarrikadenmagazin wird in eine Trafostation umgebaut.

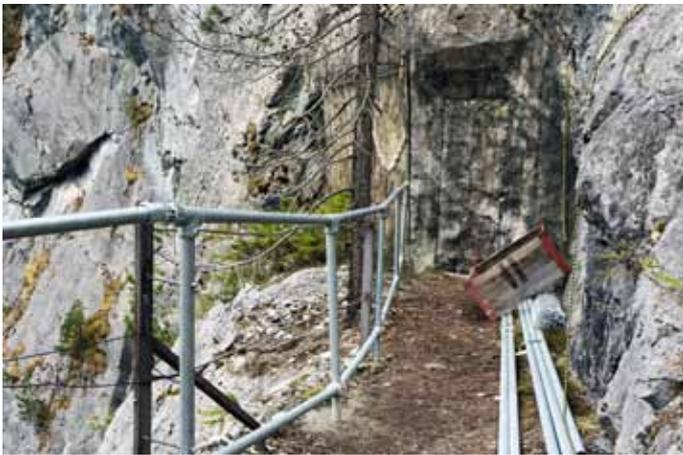
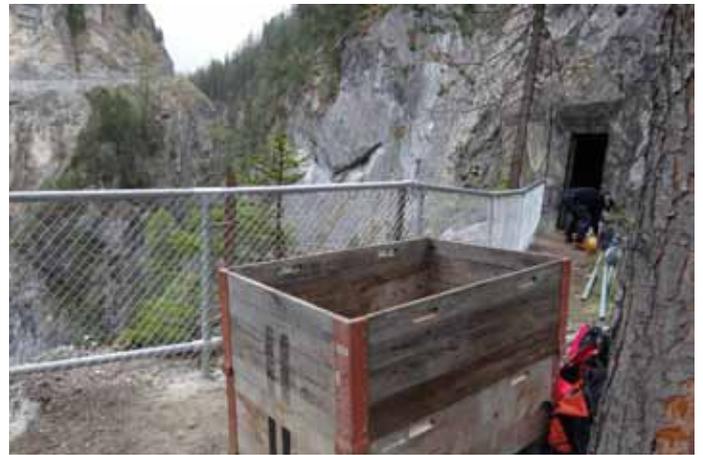
Mit Unterstützung von Zivilschutzrekruten ist der exponierte Zugang zum Feslenwerk Bergünerstein rechts mit einem stabilen Zaun gesichert und der Zugangsweg ausgebaut worden.
